Megens Bau GmbH & Co.KG  
Herrn Heghmann  
Industriestr. 6  
47638 Straelen

**Gutachten VS 13.03.07**

### **Gutachten zur Orientierenden Bodenuntersuchung Lagerplatz Industriestr. 6 in Straelen**

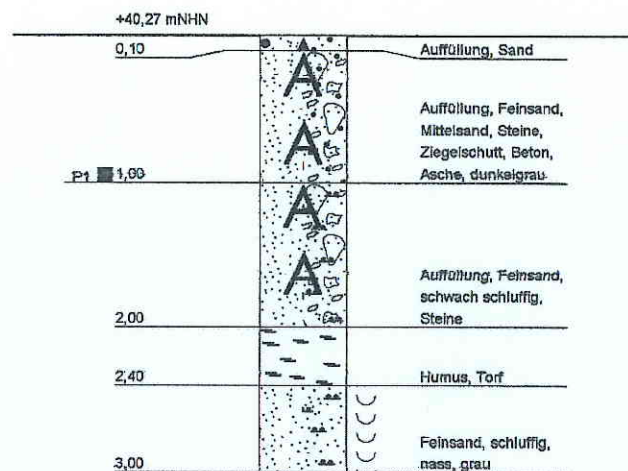
## RKB 1

**RKB 1      40,27 mNHN**

0,0 – 0,1 m	Auffüllungen: Sand
0,1 – 1,0 m	A: Feinsand, Mittelsand, Ziegelschutt, Beton, Asche, Steine, dunkelgrau
1,0 – 2,0 m	A: Feinsand, schwach schluffig, Steine
2,0 – 2,4 m	Torf
2,4 – 3,0 m	Feinsand, schluffig, nass, grau

Proben: 0,0 – 1,0 m

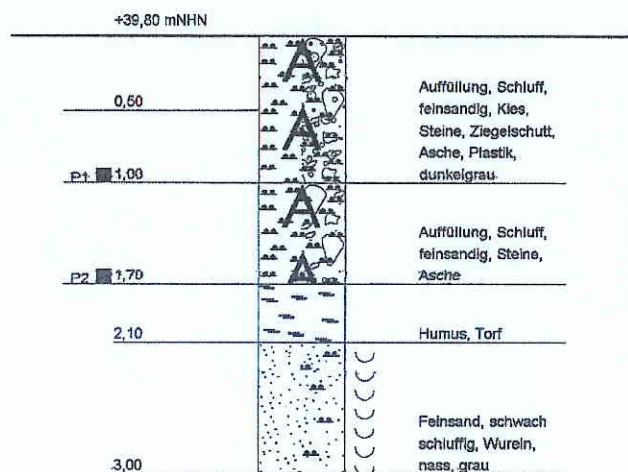
## RKB 2

**RKB 2      39,80 mNHN**

0,0 – 1,0 m	A: Schluff, feinsandig, Kies, Steine, Ziegelschutt, Asche, Plastik, dunkelgrau
1,0 – 1,7 m	A: Schluff, feinsandig, Steine, Asche
1,7 – 2,1 m	Torf
2,1 – 3,0 m	Feinsand, schwach schluffig, Wurzeln, nass, grau

Proben: 0,5 – 1,0 m  
1,0 – 1,7 m

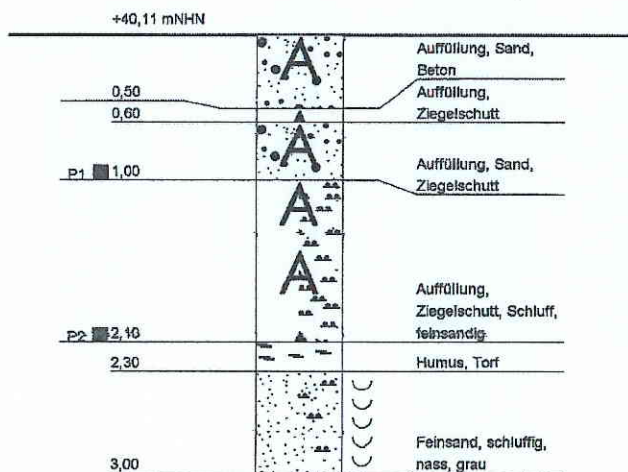
## RKB 3

**RKB 3      40,11 mNHN**

0,0 – 0,5 m	A: Sand, Beton
0,5 – 0,6 m	A: Ziegelschutt
0,6 – 1,0 m	A: Sand, Ziegelschutt
1,0 – 2,1 m	A: Ziegelschutt, Schluff, feinsandig
2,1 – 2,3 m	Torf
2,3 – 3,0 m	Feinsand, schluffig, nass, grau

Proben: 0,5 – 1,0 m  
1,0 – 2,1 m

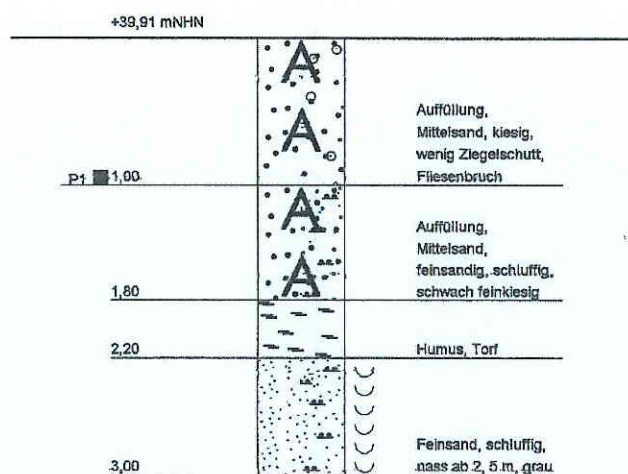
## RKB 4

**RKB 4            39,91 mNHN**

0,0 – 1,0 m    A: Mittelsand, kiesig, wenig Ziegelschutt, Fliesenbruch  
1,0 – 1,8 m    A: Mittelsand, feinsandig, schluffig, schwach feinkiesig  
1,8 – 2,2 m    Torf  
2,2 – 3,0 m    Feinsand, schluffig, nass ab 2,5 m, grau

Proben: 0,0 – 1,0 m

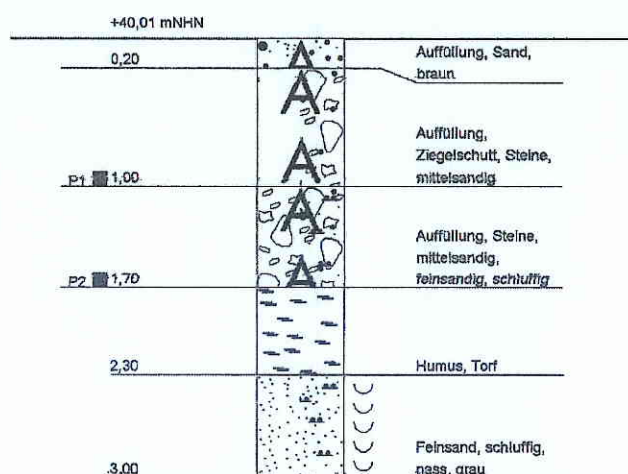
## RKB 5

**RKB 5            40,01 mNHN**

0,0 – 0,2 m    A: Sand, braun  
0,2 – 1,0 m    A: Ziegelschutt, Steine, mittelsandig  
1,0 – 1,7 m    A: Steine, mittelsandig, feinsandig, schluffig  
1,7 – 2,3 m    Torf  
2,3 – 3,0 m    Feinsand, schluffig, nass, grau

Proben: 0,2 – 1,0 m  
          1,0 – 1,7 m

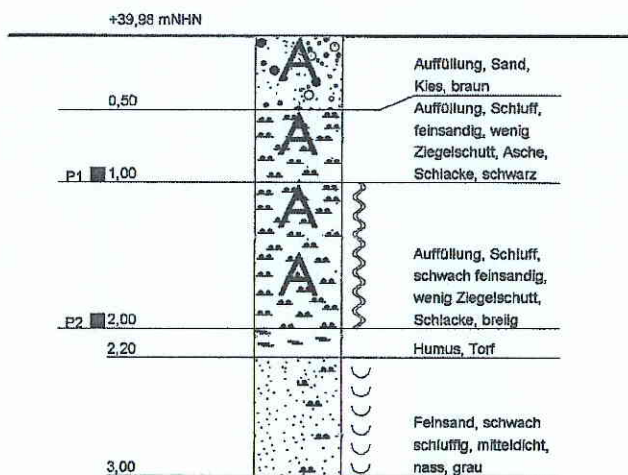
## RKB 6

Aus dem Bohrgut der RKB 6 wurden die Auffüllungen wegen eines leicht muffigen Geruchs und der schwarzen Verfärbung zusätzlich zu den Parametern PAK und Schwermetalle auch auf Mineralölkohlenwasserstoffe untersucht.

Die Mineralölkohlenwasserstoffgehalte in den Proben aus RKB 6 liegen bei 210 bzw. 67 mg/kg und damit auf niedrigem Niveau.

**RKB 6            39,98 mNHN**

0,0 – 0,5 m    A: Sand, Kies, braun  
0,5 – 1,0 m    A: Schluff, feinsandig, wenig Ziegelschutt, Asche, Schlacke, schwarz  
1,0 – 2,0 m    A: Schluff, schwach feinsandig, wenig Ziegelschutt, Schlacke, breiig  
2,0 – 2,2 m    Torf  
2,2 – 3,0 m    Feinsand, schwach schluffig, mitteldicht, nass, grau

Proben: 0,5 – 1,0 m  
          1,0 – 2,0 m
